**AVIS :** cet addenda fournit des directives visant à déterminer s'il est nécessaire d'effectuer le remplacement de la poignée pour l'haltère Bowflex® SelectTech® BD1090.

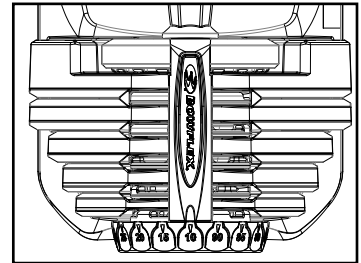
Figure 1 – vue supérieure

1. Lorsque la poignée de l'haltère est installée dans la base de celui-ci, tournez les deux boutons de réglage vers le numéro le plus bas (Figure 1).
2. Vous serez en mesure de retirer la poignée de la base laissant tous les disques dans le support de la base.
3. Jetez un coup d'œil au morceau de plastique interne rouge (A) près du dessus de chaque bouton de réglage (Figure 2).

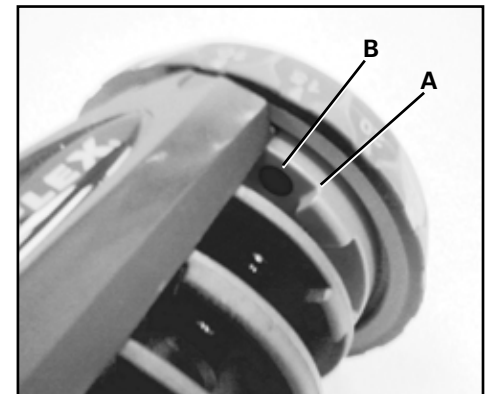
Figure 2

S'il y a un autocollant rond noir (B) sur la surface interne, le remplacement a déjà été effectué. Aucun remplacement n'est nécessaire.

S'il n'y a pas d'autocollant rond noir, passez à l'étape 4.

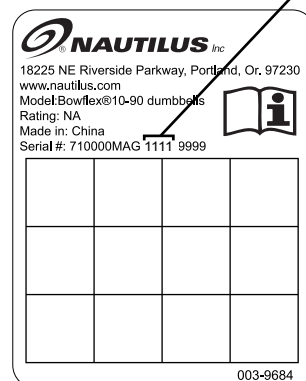
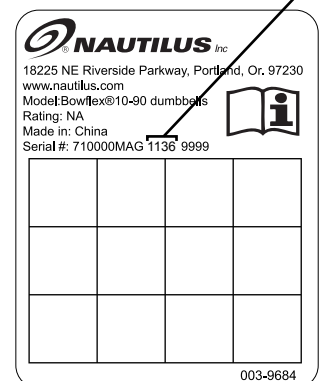
Figure 3

4. Remplacez la poignée de l'haltère dans la base et tournez les boutons de réglage vers le réglage de poids le plus élevé. Vous serez en mesure de retirer la poignée et tous les disques de la base.
5. Déposez soigneusement l'haltère sur le sol. Retournez la base et trouvez l'étiquette du numéro de série en dessous de la base.
6. Pour déterminer s'il est nécessaire de remplacer la poignée, regardez le numéro de série (Figure 3) :

le numéro de série comprend un code pour la date de fabrication (YYWK).

**Première date de fabrication**

**Dernière date de fabrication**

Si le code de date du numéro de série se situe entre 1111 et 1136, communiquez avec le service à la clientèle de Nautilus pour obtenir une poignée de rechange. Le numéro sans frais est 1 800 416-7271.

Si le code de date du numéro de série ne se situe pas dans cette plage, aucun remplacement n'est nécessaire.

Si le code de date du numéro de série de votre haltère se situe entre 1111 et 1136, n'utilisez pas celui-ci et communiquez avec le service à la clientèle de Nautilus.
